Oggetto: analisi su campioni di ala rootguard Ø20mm – 4lph in campo da almeno 10 anni.

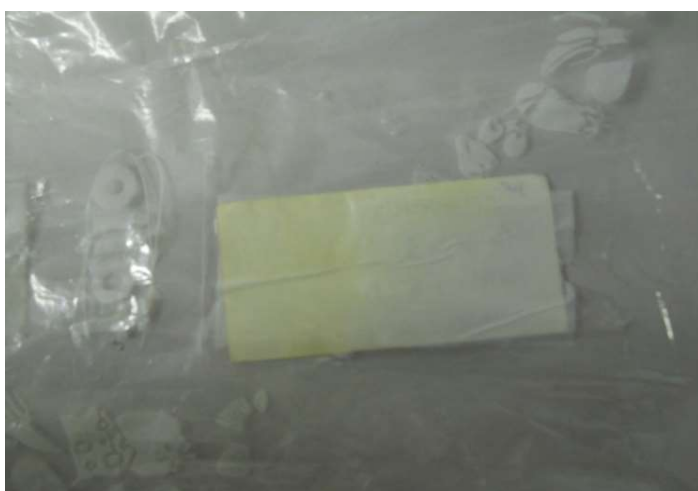
Purtroppo dal punto di vista quantitativo la determinazione esatta della concentrazione è possibile solo attraverso analisi costose i quali non possono essere realizzate internamente. Abbiamo quindi cercato un modo non quantitativo ma semplicemente intuitivo e diretto per affermare almeno la presenza del principio attivo. I metodi utilizzati in laboratorio per cercare di comprendere se i seguenti gocciolatori avessero ancora tracce di erbicida non hanno dato nessun riscontro. L'unica considerazione che possiamo fare, riguardano tracce di rilasci trovate nel sacchetto in cui erano stati posti i 5 campioni, proprio in corrispondenza dell'etichetta adesiva (foto 5), questa assume una piccola colorazione "gialla" tipica di una migrazione dell'additivo Rootguard.

Foto 5 [Etichetta lato posteriore con evidente rilascio (giallastra)]
